# OLJEFÖRÖRENING ÄLTA 10:1

# HÄNDELSE

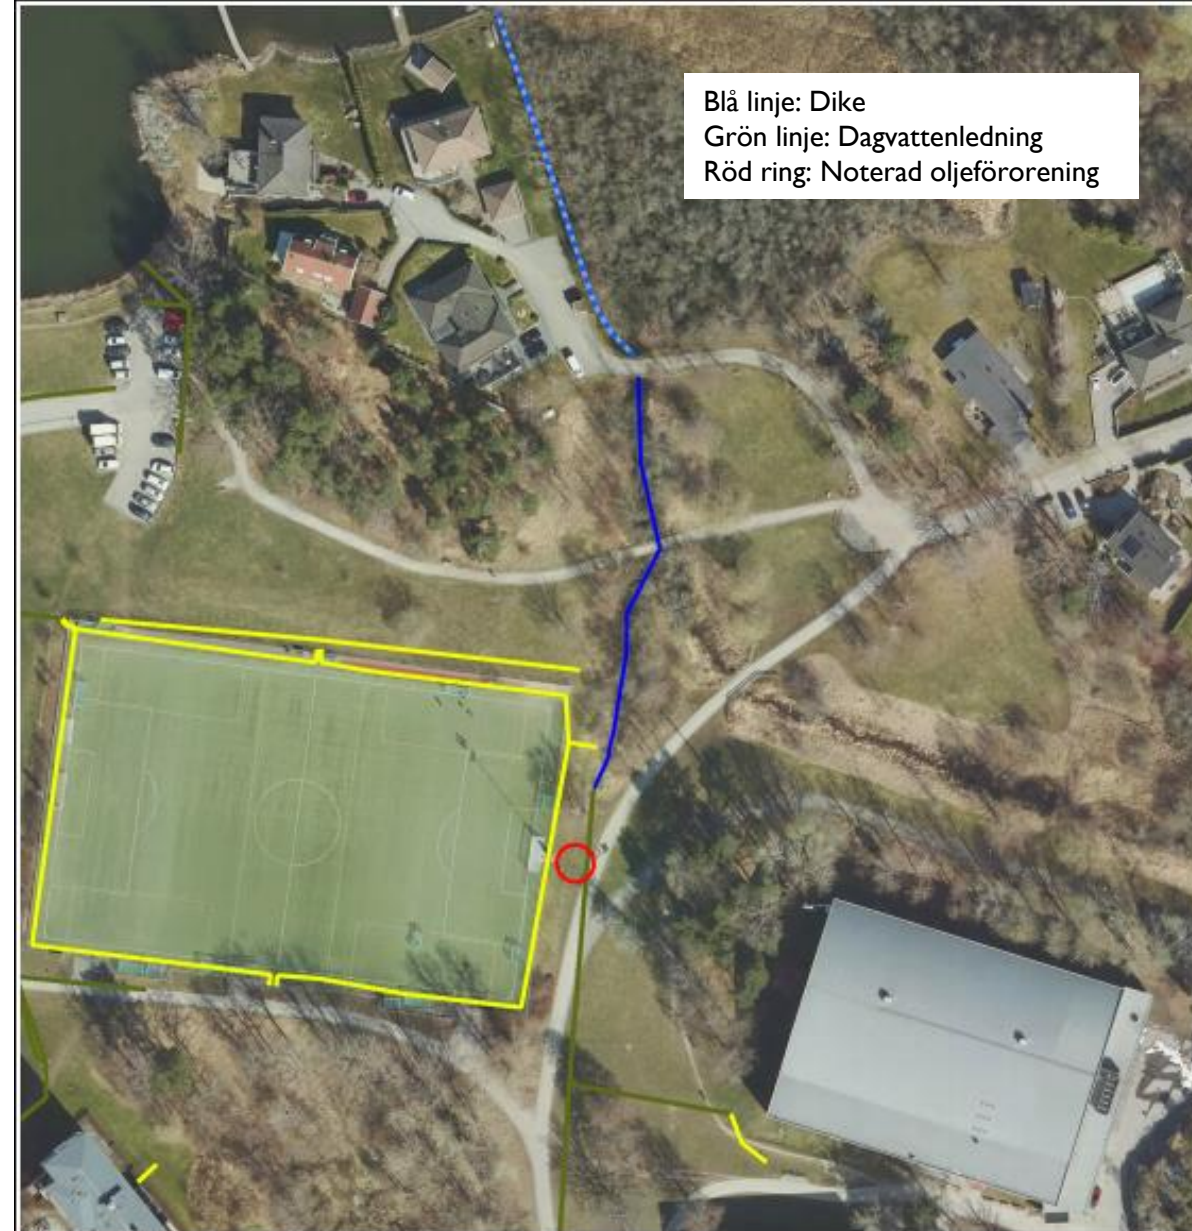
- Schakt längs GC-väg mellan Älta Ishall & Stavsborg bollplan
- Kommunal mark, Älta 10:1
- Rensa och förlänga dagvattenledning
  - Enheten för Drift och Utemiljö schaktade för NVOAs ledning pga oklarheter i vem som ansvarade för ledningen
  - Dagvattenledning behövde underhållas pga byggnation av nya Stavsborgsskolan
  - Ledningen skulle rensas, en ny brunn installeras och ledningen förlängas för utsläpp direkt i diket. Idag mynnar ledningen i markområdet där oljeförorening noterades.
- Dike leder via våtmark till Ältasjön

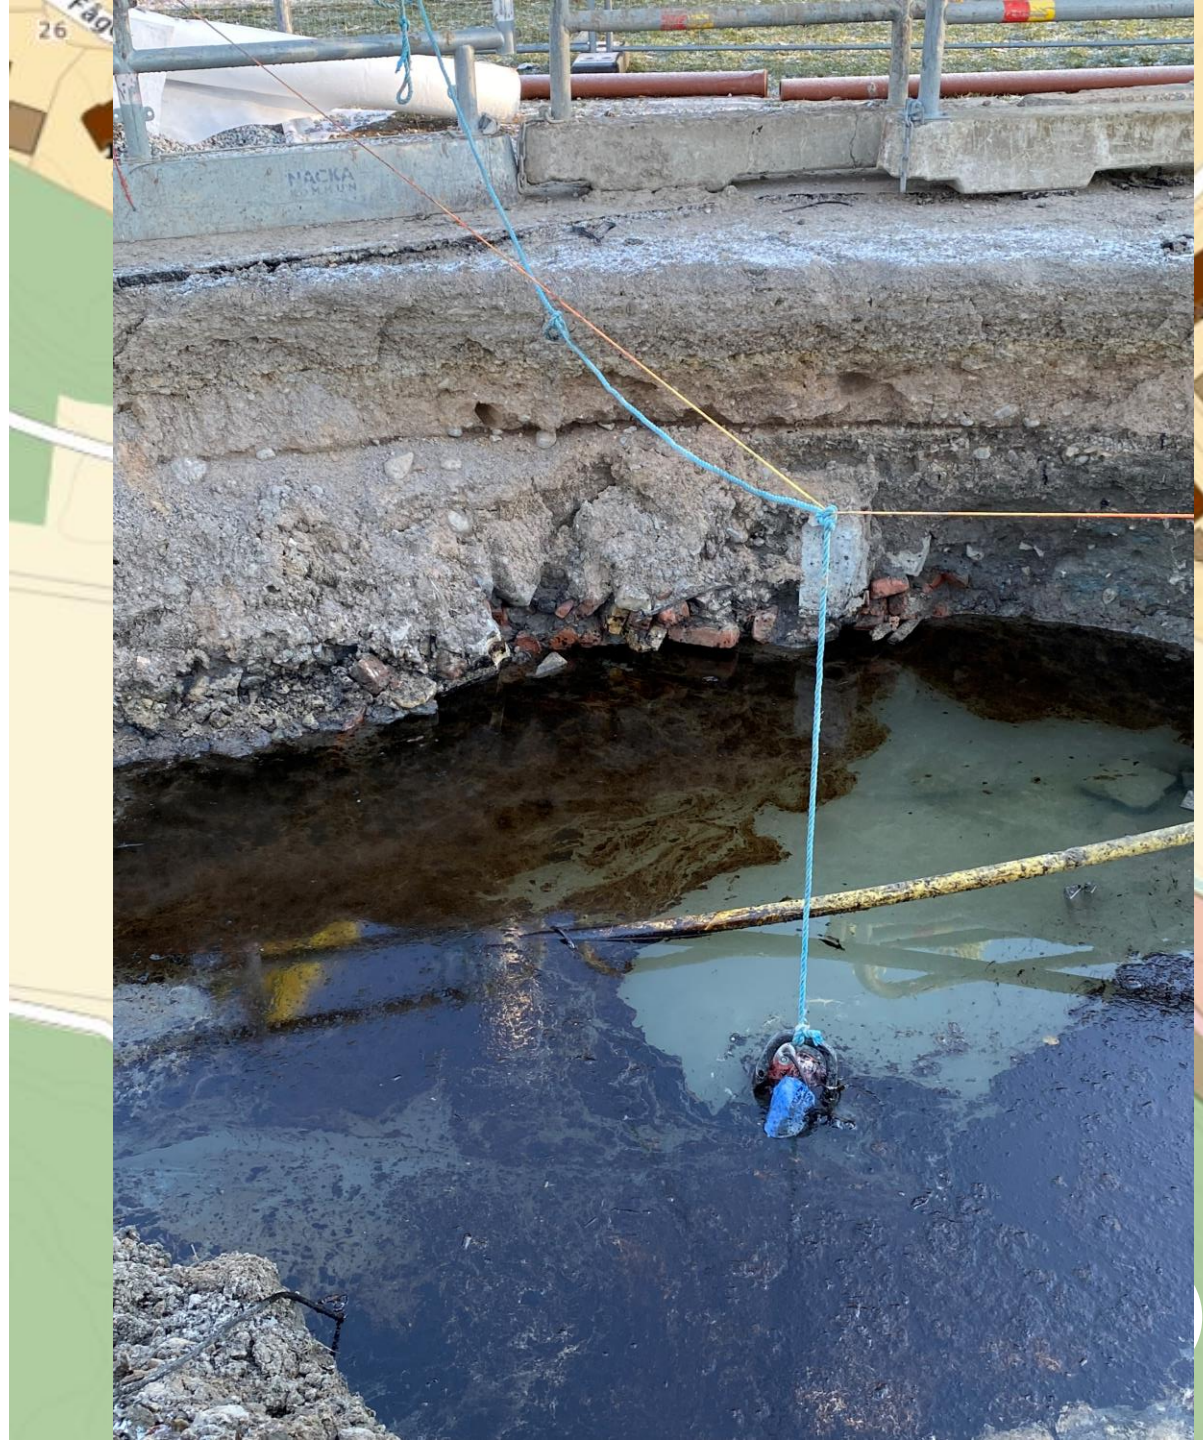
- 2021-11-22
- Vid schakt vid ledningens mynning noterades oljeförorening
  - Rann ut från schaktvägg och fri fas lade sig på ytan
- Okänd källa. Möjliga källor till föroreningen kan vara:
  - Stavsborgsdeponin

*Upplaget ligger i ett f.d. kärr som fyllts igen. Upplaget består i huvudsak av schaktmassor. Enligt uppgift förekommer även asfalt, byggavfall, färgburkar och skrotbilar. Man skall även ha tappat ur olja från arbetsfordonen direkt på marken. Med tanke på upplagets storlek är troligt att dessa olämpliga beståndsdelar endast utgör en liten del av den totala mängden schaktmassor.*

- Schaktmassor och rester från byggnation av Älta C
- Vatten rinner in i gropen från grundvattnet och dagvattenledningen. Vatten pumpas bort till dike.
  - Pumpning till diket utfördes innan vattenrening, och diket förorenades.
